කුරුන්දි බෞද්ධ උරුමය

මහාචාර්ය මාලිංග අමරසිංහ
සංස්කාරක

බෞද්ධාලෝක පදනම

2023

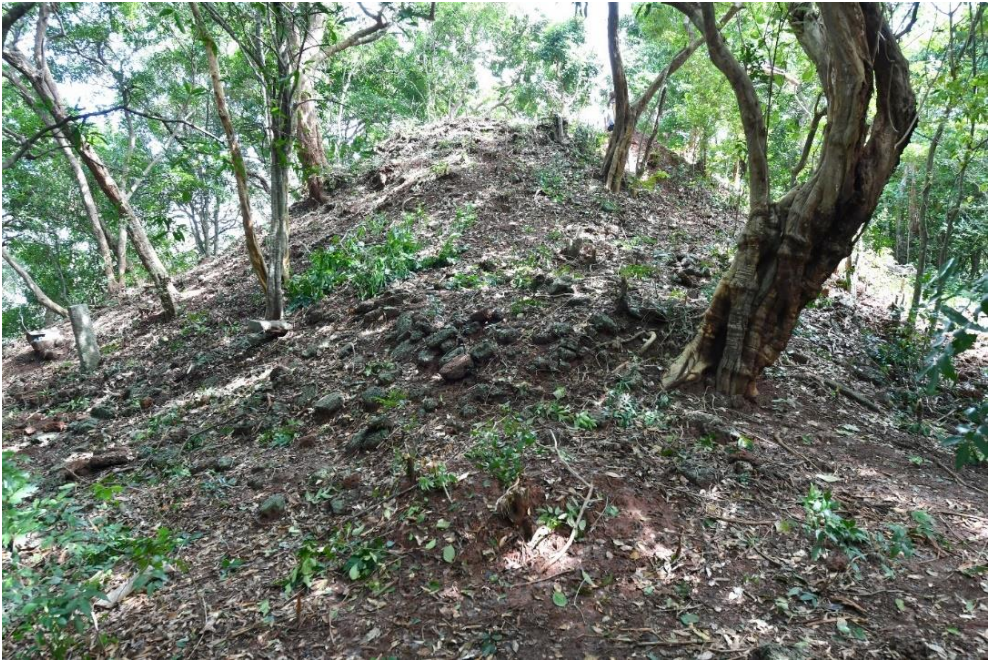
උන්වහන්සේ විසින් ඉතා දුෂ්කර වන ලැහැබ පීරා මෙම ස්ථානයට ලගා වූ බව දක්වා ඇත. “කන්දේ සෑම තැනකම විවිධ වර්ගයේ නටඹුන් මහත් රාශියක් තිබේ. මෙහි වට අඩි 140 ක් වූ උස අඩි 21 වූ ද ගඩොළු ගොඩනැගිල්ලකි. එය හරි මැදින් භාරා ගඩොළු විසුරුවා විනාශ කර තිබේ. නිසැක ලෙසම මෙය මෙහි තිබූ දර්ශනීය දාගැබ බව පැහැදිලිය. මෙම ගඩොළු ද ඉතා පැරණි යුගයට අයත් ඒවාය. මඳ මඳ මතුවී ඇති අත්තිවාරම් සහිත ගල් කණු ඇති තවත් ගොඩනැගිල්ලකි. මෙයට පිටිසීමට තිබූ දොරටුව ළඟ වළක් සාරා තිබිණි. ගොඩනැගිල්ල සහමුලින්ම විනාශ වී තිබේ. මේ අතර වටදාගෙයක සලකුණු ද දක්නට ලැබේ. මෙහි සමහර නටඹුන් හිතාමතාම විනාශ කර ඇති බව දක්නට ලැබිණි. ස්ථානයට ජලය ලබා ගැනීම පිණිස පාවිච්චි කරන ලදැයි සැලකිය හැකි ළිං හෝ පොකුණු හෝ දෙකක ශේෂ ද පියගැට පෙළ ශේෂ ද දක්නට ලැබේ. මේ සියල්ල විමසීමේ දී ඉතා හොඳින් පැහැදිලිවන කරුණක් නම් මේ පූජනීය ස්ථානය රා.ව.පු. යුගයේ ආරම්භව වරින් වර වර්ධනය වී ඉතාමත් දියුණුවට ගිය වැදගත් බෞද්ධ ආරාමයක් මෙහි වූ බවයි” (මේධානන්ද එල්ලාවල, 2003:377).

ස්තූපය කැණීමට පෙර

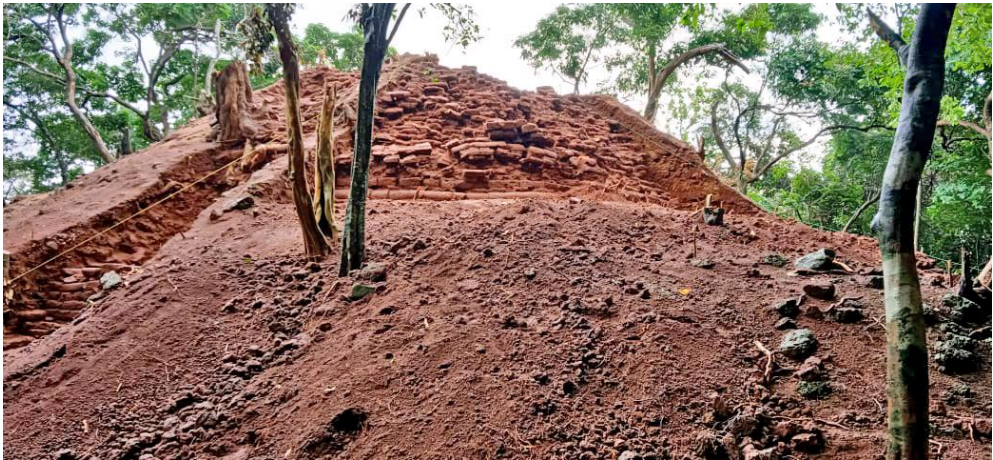
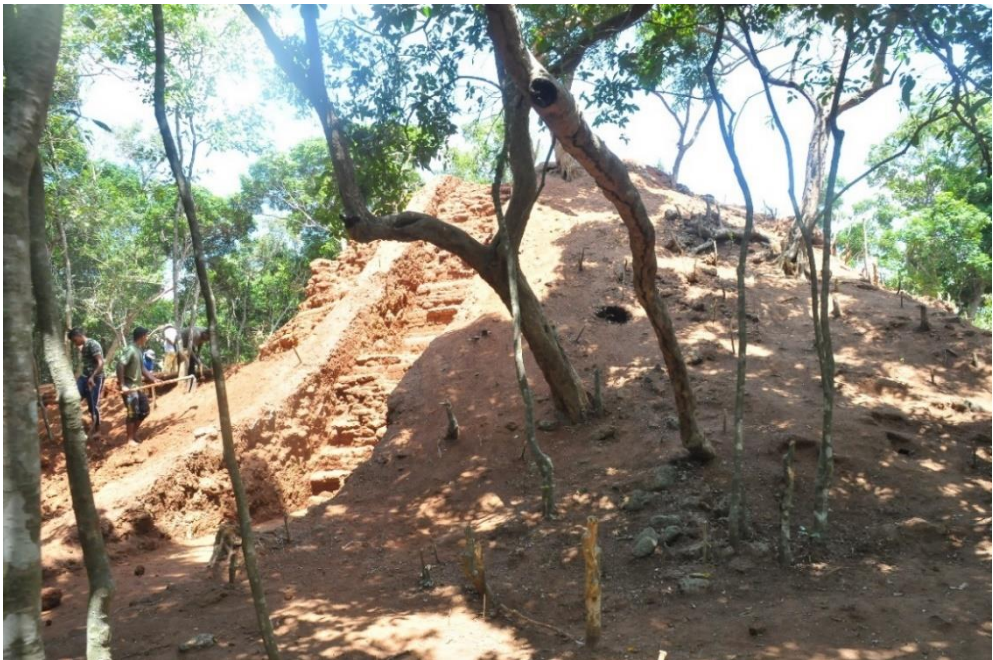
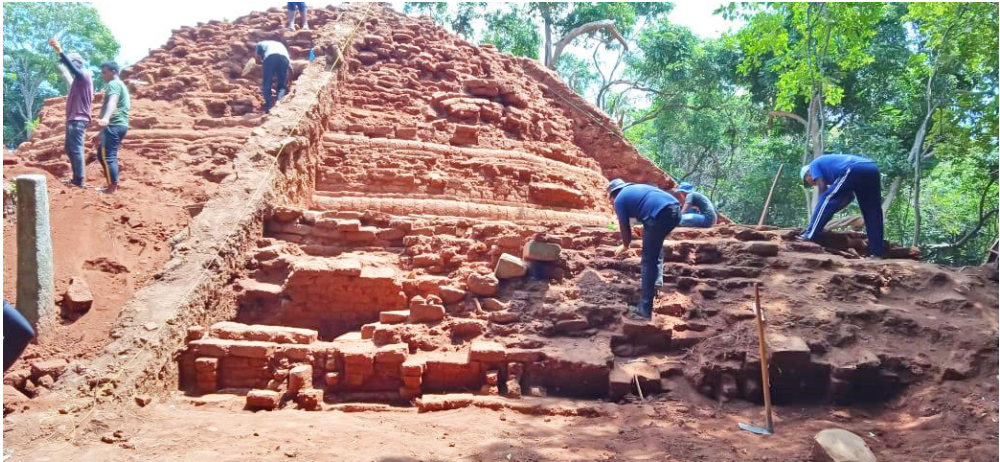
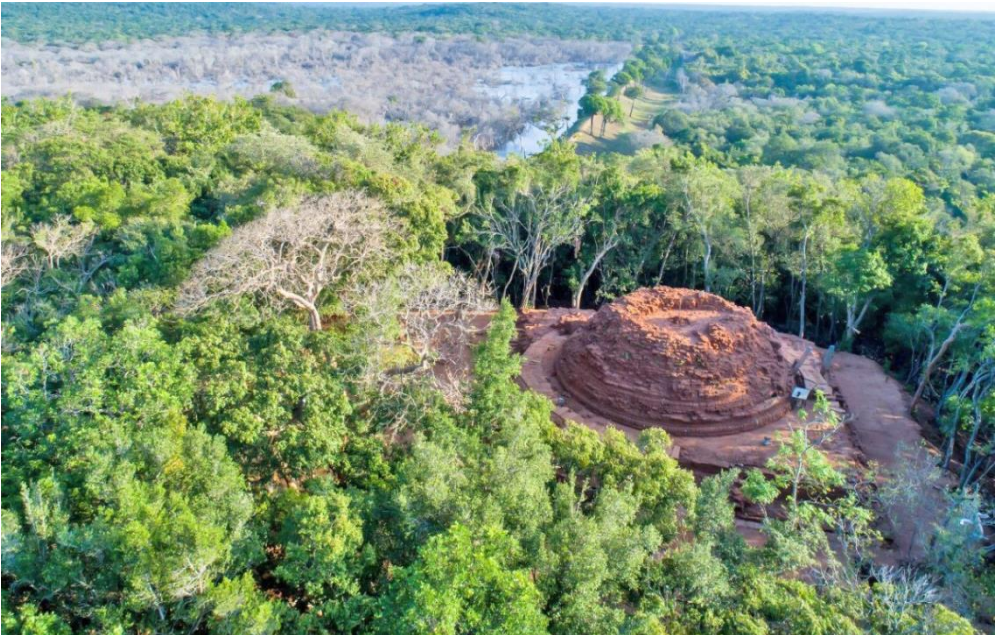
ස්තූපයේ කැණීම් කටයුතු අතරතුර

පුරාවිද්‍යා නිලධාරීන්, යුධ හමුදා සෙබළුන් සහ සිවිල් ආරක්ෂක සෙබළුන්ගේ කැපවීම මත මාස තුනක් වැනි කෙටි කාලයකින් දාගැබෙහි කැණීම් කටයුතු අවසන් විය.

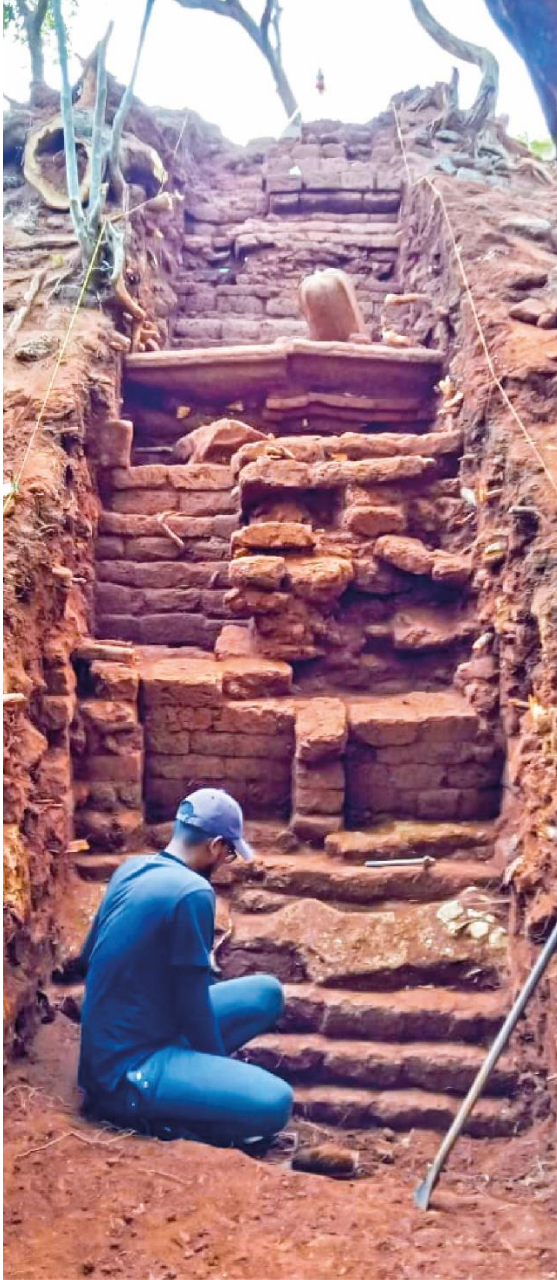
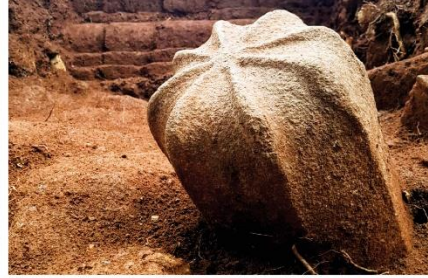
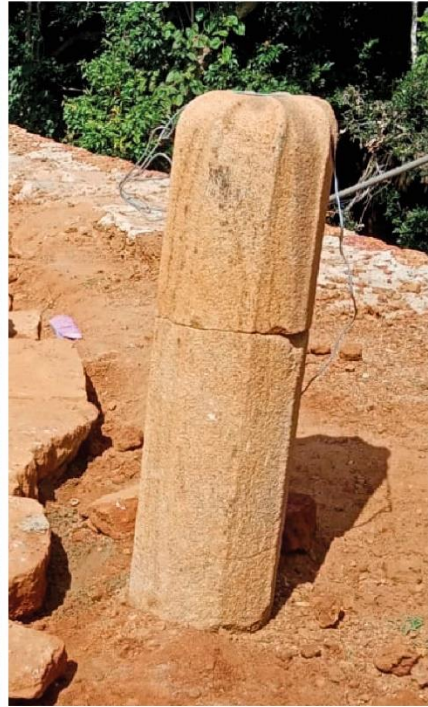
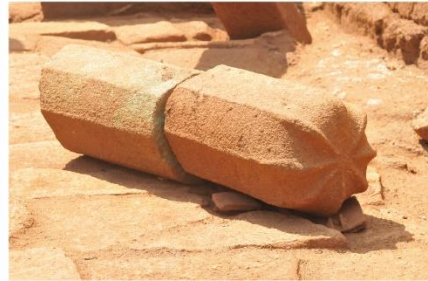
මෙම කුරුන්දී විහාර භූමිය සංරක්ෂණයට පෙර සිට ම දෙමළ ජාතිකයන් පිරිසක් එය හින්දු පුදබිමක් බවට දැඩි මතවාදයක් ගෙන ගිය අතර කැණීම් ආරම්භ කළ මොහොතේ සිට යුප ස්ථම්භය ශිව ලිංගයක් බවට සමාජ මාධ්‍යයන් හරහා ප්‍රචාරයන් සිදු කළ ද පුරාවිද්‍යාඥයින් විසින් පැහැදිලි ව ම එය යුපගලක් බවට සාධක ගෙනහැර දක්වනු ලැබීය.

ස්තූපයේ කැණීමෙන් අනාවරණය වූ යුප ගල

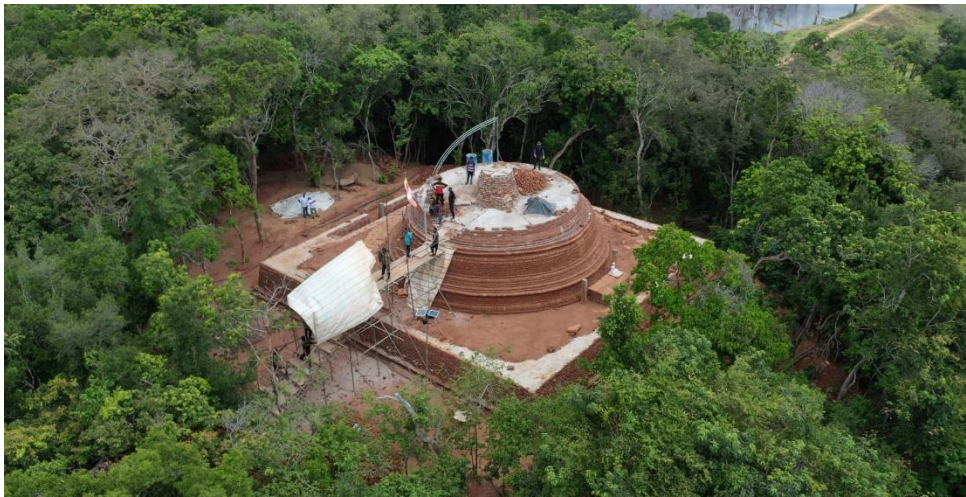
ස්තූපයේ සංරක්ෂණ කටයුතු අතරතුර

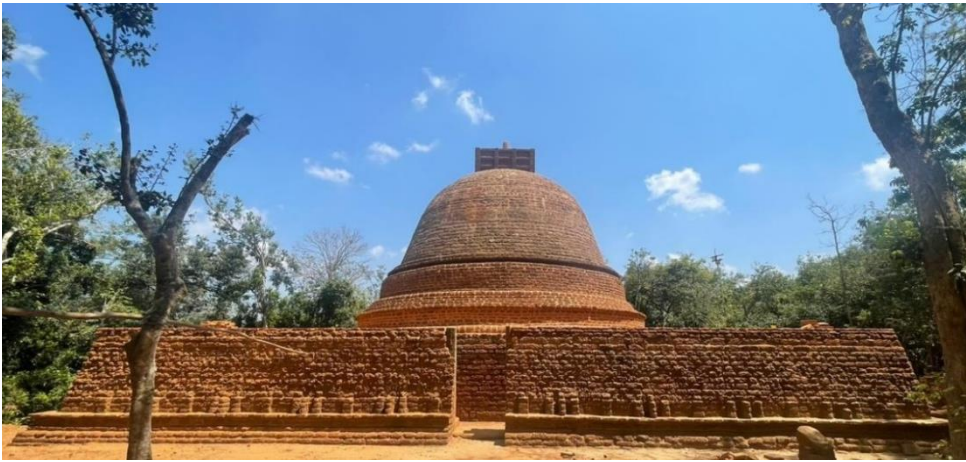
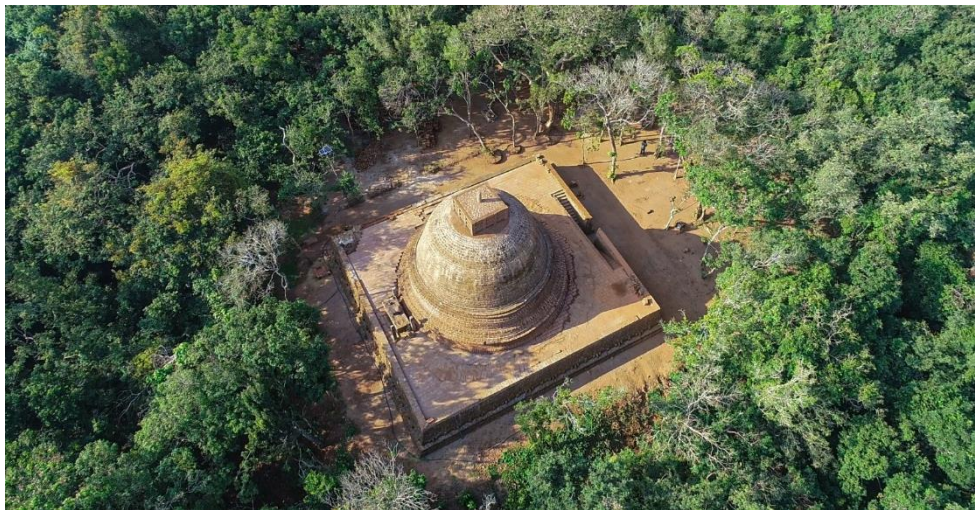
ස්තූපය සංරක්ෂණයෙන් අනතුරුව

මේ අනුව අතීතයේ පුරාවිද්‍යා ස්ථානය අත්හැරී යෑමෙන් පසු ප්‍රථම වරට මෙම ගොඩනැගිලි ප්‍රතිසංස්කරණය කරනු ලබන්නේ මෙම අවස්ථාවේදීය. එහිදී පළමුව දාගැබ කැණීම් කොට සංරක්ෂණය කළ අතර දෙවනුව පිළිමගෙය කැණීම් කර මේ වන විට සංරක්ෂණය කිරීමට කටයුතු සම්පාදනය වෙමින් පවතී.

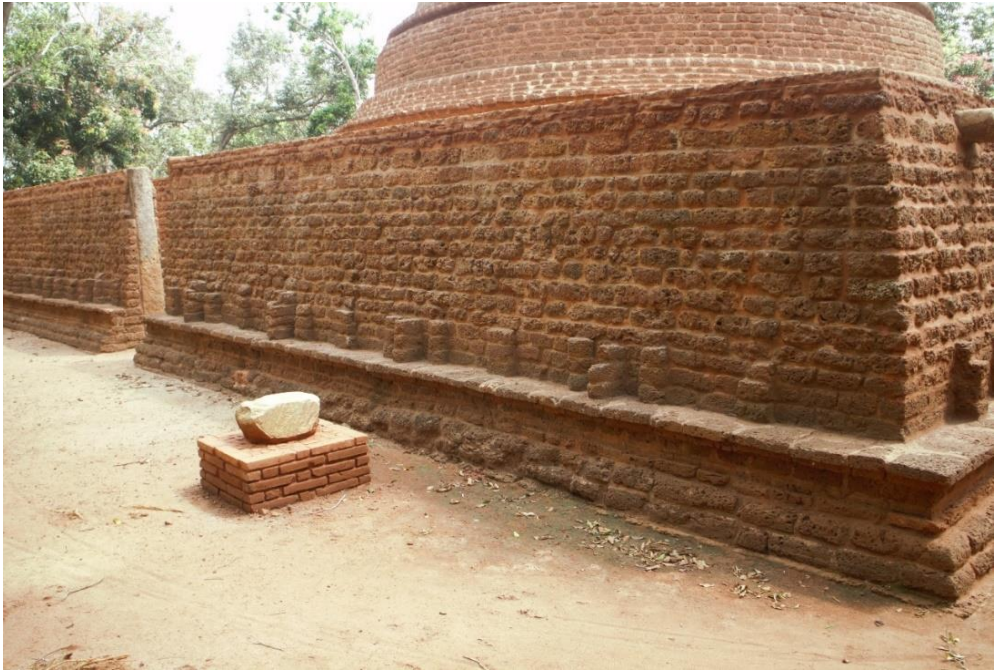
ස්තූප වේදිකාව

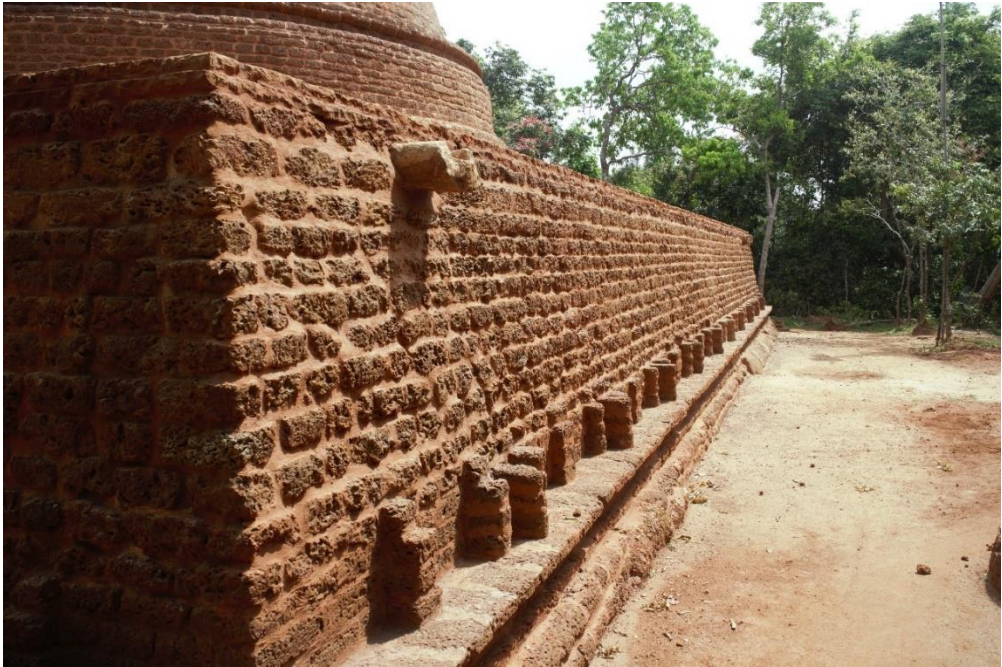
ස්තූප වේදිකාවේ පිටත මුහුණතෙහි කබොක් ගලින් ම කරන ලද හිටි ඉරියව්වෙන් යුතු හස්ති රූපවල සලකුණු දක්නට ලැබේ. සෙ.මී. 60 ක් පමණ උසින් යුතු සිටගෙන සිටින ආකාරයෙන් වූ මෙම හස්ති රූප, සෙ.මී. 60 ක පමණ එකිනෙකට දුරින් පිහිටා තිබේ. රූප දෙකක් අතර, අර්ධ උන්නත කුළුණක් ද යොදා තිබේ. මෙම හස්ති රූප සහිත වේදික බිත්තිය ස්තූප වේදිකාව තැනූ කාලයට වඩා පසු කලෙක කළ බව ද පෙනේ. බොහෝ තැන්වලින් එය පහලට තල්ලු වී ගොස් තිබුණු අතර, එය පැරණි බැම්මට සම්බන්ධව තනා තිබූ බවක් නොපෙනේ. මෙම හස්ති රූප සහිත බැම්මේ ඇතැම් තැනෙක පැරණි බදාම කොටස් ද ඉතිරි වී තිබෙනු දක්නට ලැබිණි.

ස්තූප වේදිකාවේ පිටත මුහුණතෙහි වූ හස්ති රූප

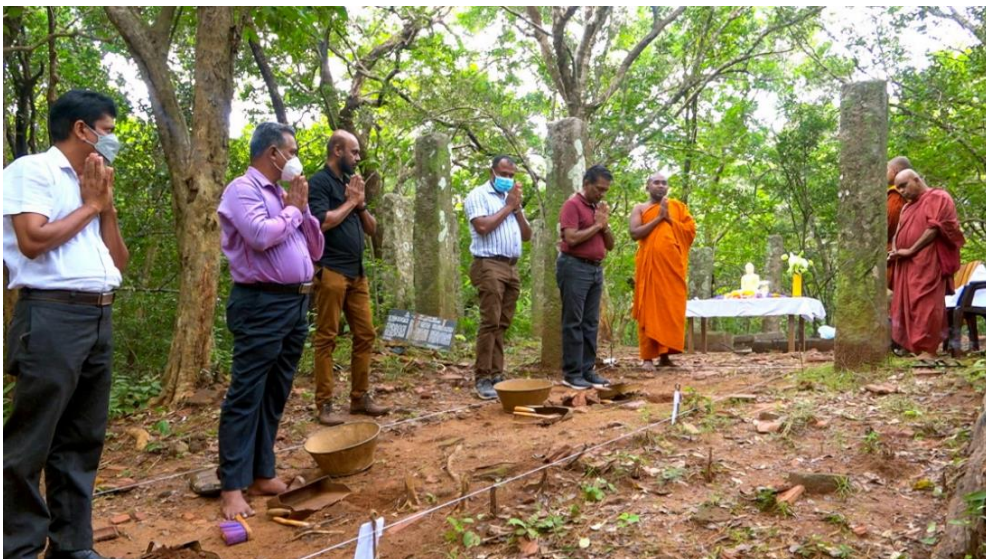
පිළිමගෙය කැණීම් ආරම්භ කළ අවස්ථාව

ස්තූපයට නිරිත දිශාවෙන් මීටර් 65 පමණ දුරින් පිළිමගෙය පිහිටා තිබේ. බෙල් මහතා ද තම වාර්තාවේ මෙය පිළිමගෙය විය හැකි බව පවසා ඇත. මීටරයක් උස් වේදිකාවක් මත ඉදිකර ඇති පිළිමගෙය ප්‍රවේශ ද්වාරය නැගෙනහිර දිශානුගතව පිහිටා ඇත. දිග මීටර් 28 ක් ද පළල මීටර් 5 ක් ද වේ. මණ්ඩපය, අන්තරාලය හා ඇතුල් ගෘහය යන කොටස් වලින් යුක්තය. ඒවා පිවිසුම් ද්වාර මගින් ක්‍රමයෙන් ඉස්සෙන මණ්ඩපයන්ගෙන් යුතු වේ. පිළිම ගෙයට ප්‍රවේශ වීම සඳහා සඳකඩපහන, කොරවක්ගල් සහ පියගැට පන්තියකින් යුත් අලංකාරවත් පිවිසුමක් දක්නට ලැබේ. බෙල් මහතා පිළිමගෙය වාර්තා කරන විටත් මෙහි මුරගල් තිබී නැත. මෙම ප්‍රවේශයෙහි කොරවක්ගල්, සඳකඩපහන හා පියගැට පෙළට හානිවන ලෙස අනවසර කැණීමක් සිදු කොට ඇත. එම ස්ථානයේ මීටර් 3 කට ආසන්න ගැඹුරක් සහිත වළක් වන අතර සඳකඩපහනට හා කොරවක්ගල් කඩා දමා හානි සිදුකර, පියගැට පෙළ ද ගලවා ඉවත් කර ඇත.

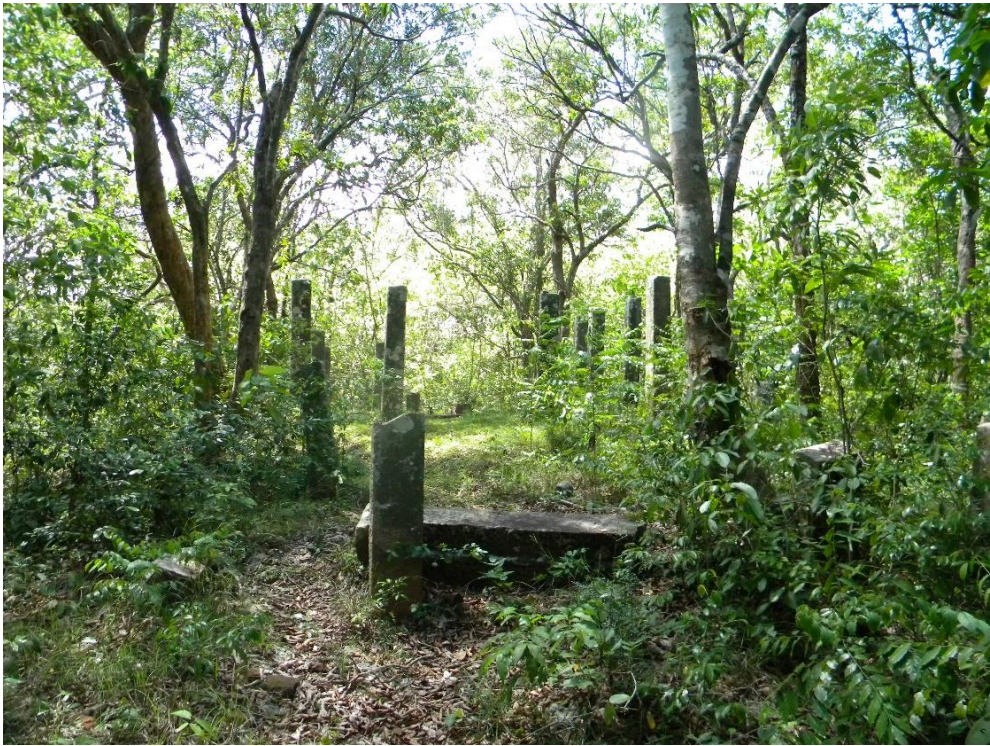
2010 වර්ෂයේදී පිළිමගෙය දිස්වූ අයුරු

2010 වසර වන විට මෙහි සඳකඩපහන කඩා ගලවා නොතිබුණු නමුත්, පියගැට පෙළ ගලවා තිබූ බව පුරාවිද්‍යා දෙපාර්තමේන්තුව වාර්තා කර ඇත . සඳකඩපහන පළාපෙති මෝස්තරයකින් සහ පියුමකින් පමණක් අලංකාර කර ඇති අතර, මෙය අනුරාධපුර යුගය නියෝජනය කරන සඳකඩපහනක් ලෙස හැඳින්විය හැකිය. සඳකඩපහන කොටස් කිහිපයකට කඩා දමා ඇති අතර එම ස්ථානයේ භාරන ලද වලෙහි ප්‍රමාණය පිළිවෙලින් දිග, පළල හා ගැඹුර මීටර් 1.8, 1.6 හා 2.6 ක් විය. කොරවක්ගල්වල ඉහළ කොටස් ද කඩා දමා තිබෙන අතර, පියගැට 5 කින් සමන්විත

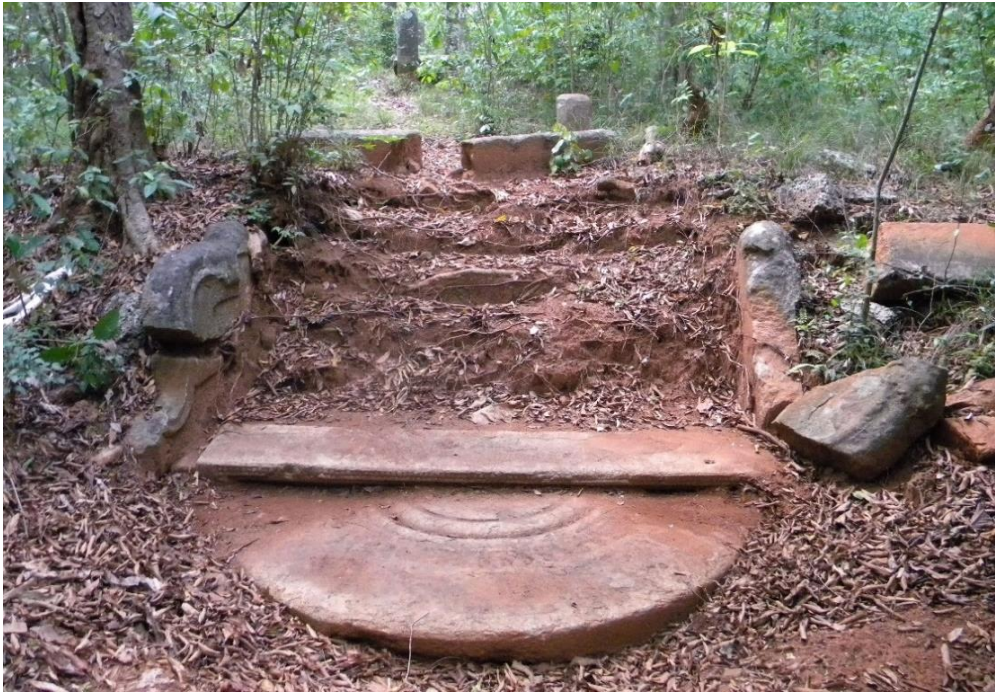
2010 වර්ෂයේදී පිළිමගෙයි පියගැට පෙළ දිස්වූ අයුරු

පියගැට පෙළෙහි වූ පියගැට 4 ක් කඩා දමා ඇත. පියගැට පෙළ අරිමිඳුව සහිත අලංකාර ලිස්තර මොස්තරයකින් අලංකාර කර තිබේ.

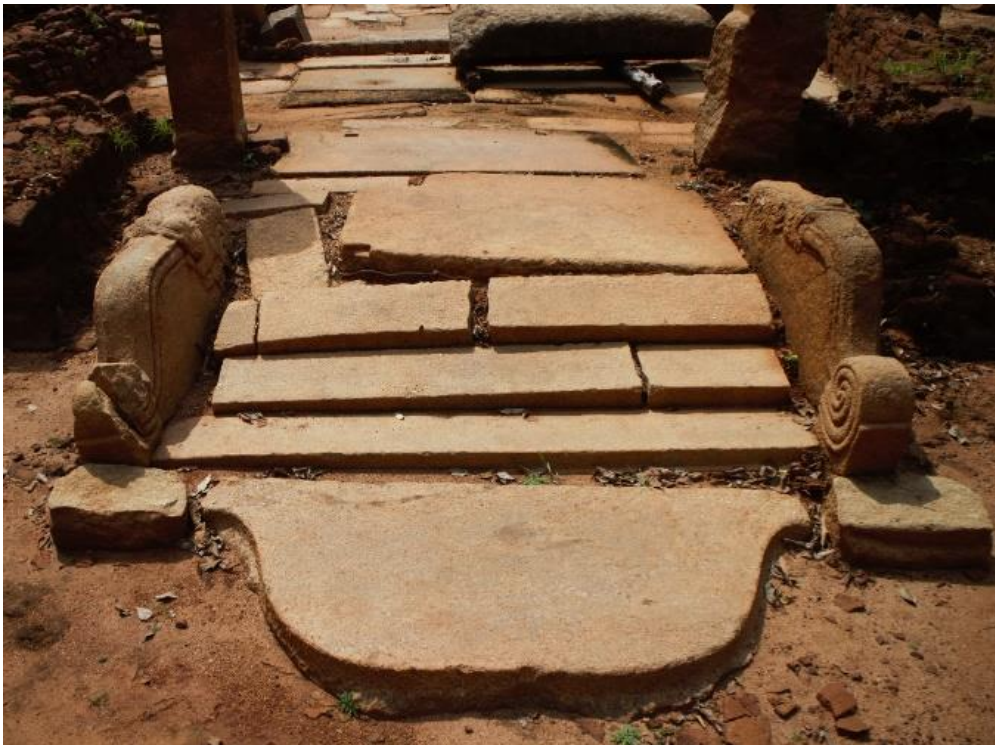
පිළිමගෙයි කැණීමෙන් අනාවරණය කරගත් පිළිමගෙයි ඉදිරිපස වූ පියගැටපෙළ

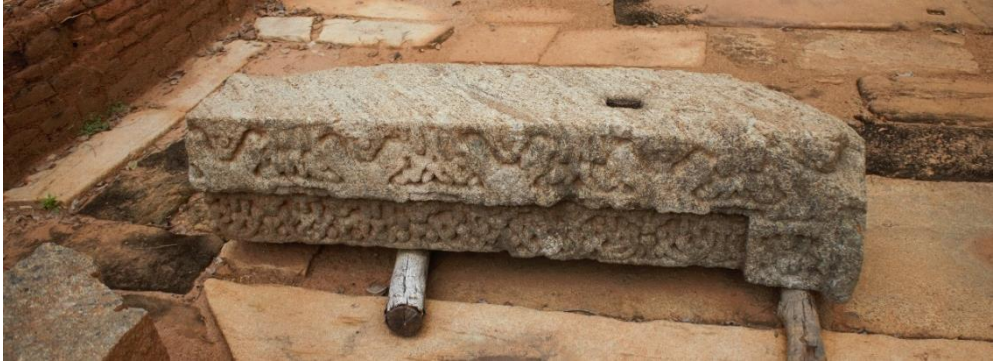
පිළිමගෙයි ගල් උළුවස්ස

ඇතුළු ගෘහයට ප්‍රවේශවන දොරටුව සඳහා ගල් උලුවස්සක් තිබී ඇත. උලුවස්සෙහි උඩලිපත අලංකාර ගල් කැටයමකින් යුක්ත වූවකි. එය දැනට අන්තරාලය මත වැටී තිබේ. එම කැටයම දුර්ලභ කැටයමකි. මේ පිළිබඳව බෙල් මහතාගේ වාර්තාවේ ද සඳහන් කර ඇත. මෙම කැටයම් අතර ඉහළ පේළියෙහි මකර මුඛයෙන් නික්මෙන පිරිමි සහ කාන්තා යුගල රූප කට්ටල කිහිපයක් ද එම යුගල රූප දෙස බලා සිටින බහිරව රූපයක් ද වෙයි. මේ ආකාරයේ කැටයමක් විජයාරාම ආරාම සංකීර්ණයේ වූ ගෙඩනැගිල්ලක ද පිරිමි සහ කාන්තා යුගල රූපයන්හි ශරීරය හොඳින් මතු කර දක්වා ඇති අතර, ජටාමකුටය සහිත හිස් පළඳනාවකින් ඔහුගේ හිස ආවරණය කර ඇත. බෙල් මහතා මෙහි ජටාමකුටය උඩට ඉස්සුණු අමුකුම තොප්පියක් ලෙසත් මෙහි මිදුන රූප බහිරව යුගල ලෙසත් හඳුන්වා ඇත.

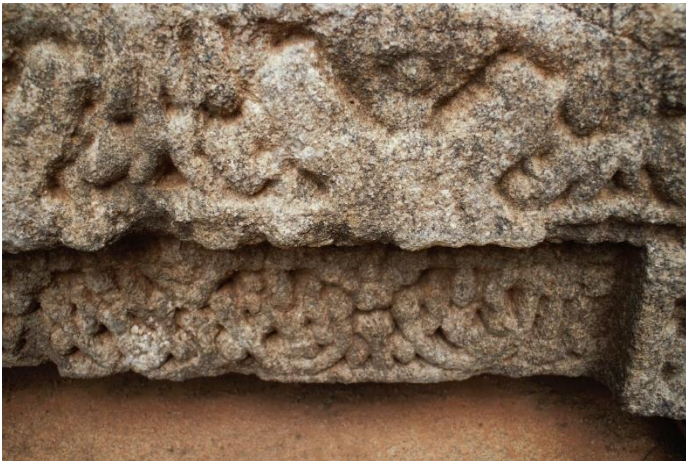
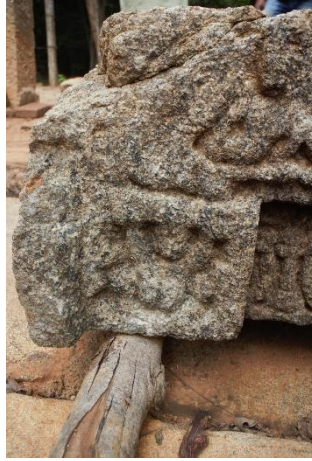
උලුවස්සෙහි උඩලිපත වූ අලංකාර ගල් කැටයම

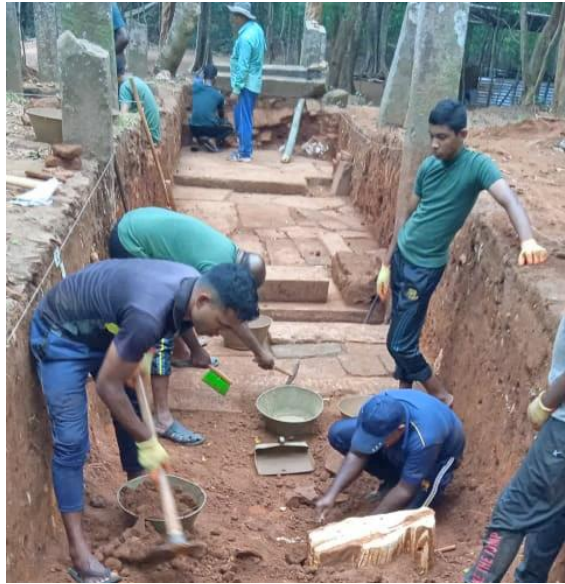
ගර්භගෘහය දිග හා පළල මීටර් 9.8x9.6 ක් වන වතුරප්‍රාකාර ඉදිකිරීමකි. එම ගෘහ අභ්‍යන්තරය තුළ ගමන් කළ හැකි පරිදි ප්‍රදක්ෂිණාපථයක් දැකිය හැකිය. මෙහි ගෙබිම අසමාන ගල් පුවරු අල්ලා ඒ මත බදාමයක් යොදා තිබූ බව තහවුරු වන සාධක කැණීම මගින් හඳුනාගැනීමට හැකියාව තිබුණි (මූලිකීව් කුරුන්දි විහාර පිළිමගෙය කැණීම් ව්‍යාපෘති වාර්තාව 2022). මෙම පිළිම ගෙය අනුරාධපුර යුගයේ ඉදිකරන ලද්දක් බව දැනට හඳුනාගෙන ඇති පුරාවිද්‍යාත්මක සාධකයන්ගෙන් නිගමනය කළ හැකිය.

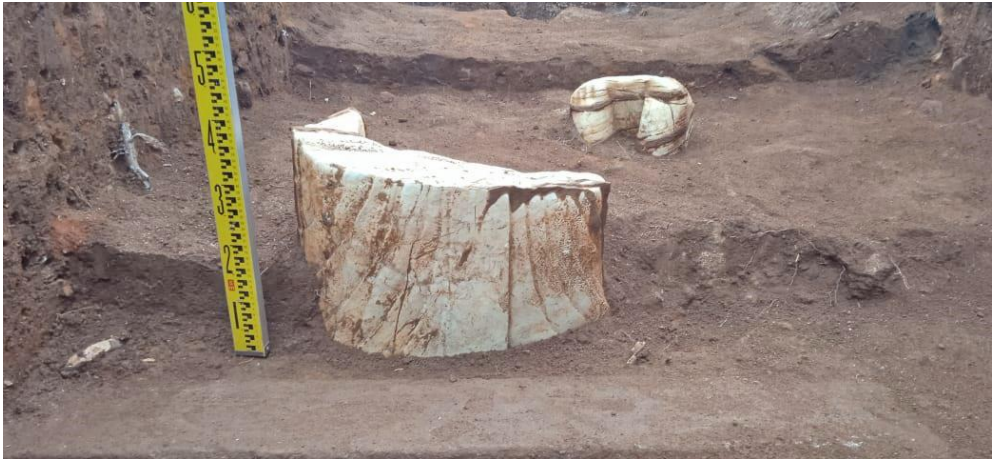
කැණීමෙන් මතු වූ හිරි බුද්ධ ප්‍රතිමාවෙහි කොටසක්

මෙම ප්‍රතිමාව ආන්ද්‍ර කිරිගරුඩ නමින් හඳුන්වනු ලබන තද හුණුගල් වර්ගයේ පාෂාණයෙන් නිර්මිත හිරි බුද්ධ ප්‍රතිමාවක් ලෙස සැලකේ. ප්‍රතිමාව සිටුවීමට සැකසූ එම පාෂාණයෙන් ම කරවන ලද පද්මපීඨයක් ද වේ. කැණීම් වාර්තාවට අනුව ඉන්දියාවේ ආන්ද්‍ර ප්‍රදේශයෙන් හෝ වෙනත් රටකින් මෙරටට පාෂාණය ගෙනවිත් මෙරට දී ප්‍රතිමාව නිර්මාණය කරන්නට ඇති බව අනුමාන කරයි (මූලතිච්චි කුරුන්දි විහාර පිළිමගෙය කැණීම් ව්‍යාපෘති වාර්තාව 2022). ඇතැම් විට මෙම ප්‍රතිමාව විදේශීය ශිල්පීන් විසින් මෙරටදීම කරවන්නට ඇතැයි ද අනුමාන කළ හැකිය. මෙම පාෂාණ වර්ගයෙන් නිමවූ ප්‍රතිමා මේ වන තෙක් මෙරටින් හමු වී නැත. කඩා දමන ලද බුද්ධ ප්‍රතිමාවෙහි පාද ප්‍රදේශය, පාද ප්‍රදේශයට ඉහළින් වූ ප්‍රදේශයේ කොටසක්, මුහුණ ප්‍රදේශයේ කොටසක් කැණීම මගින් අනාවරණය කරගෙන ඇති අතර, ලැබුණු ප්‍රතිමා කොටස් අනුව අඩි 5 කට වඩා වැඩි උසකින් යුක්ත ප්‍රතිමාවක් වන්නට ඇති බවත් වාර්තා වෙයි (මූලතිච්චි කුරුන්දි විහාර පිළිමගෙය කැණීම් ව්‍යාපෘති වාර්තාව 2022). ප්‍රතිමා ගෘහයේ ප්‍රධාන ප්‍රතිමාව ලෙස මෙම බුද්ධ ප්‍රතිමාව ව්‍ය. ව. 3-4 සියවස් නියෝජනය කරන නිර්මාණාත්මක ලක්ෂණයන්ගෙන් යුක්ත වූවක් ලෙස සඳහන් වෙයි (මූලතිච්චි කුරුන්දි විහාර පිළිමගෙය කැණීම් ව්‍යාපෘති වාර්තාව 2022). ප්‍රතිමා පාදම මල් මෝස්තරයකින් අලංකාර කර ඇත. එහි පාද යෙදීම සඳහා සිදුරක් වේ. එම සිදුරට පිටුපසින් වෘත්තාකාර සිදුරක් වන අතර, එය බුද්ධ ප්‍රතිමාවට ඡත්‍රයක් සවි කිරීමට යෙදුවක් විය හැකිය.

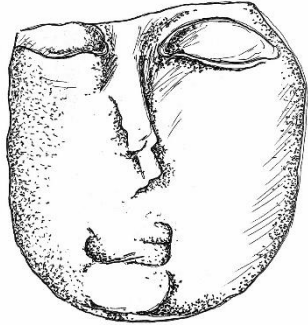
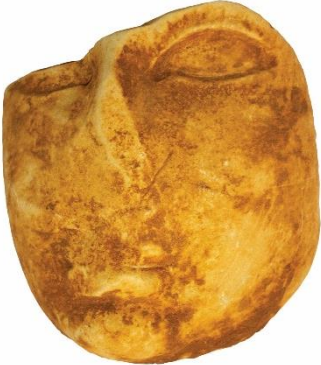
කැණීමෙන් හමු වූ හිරි බුද්ධ ප්‍රතිමාවෙහි මුහුණ කොටස

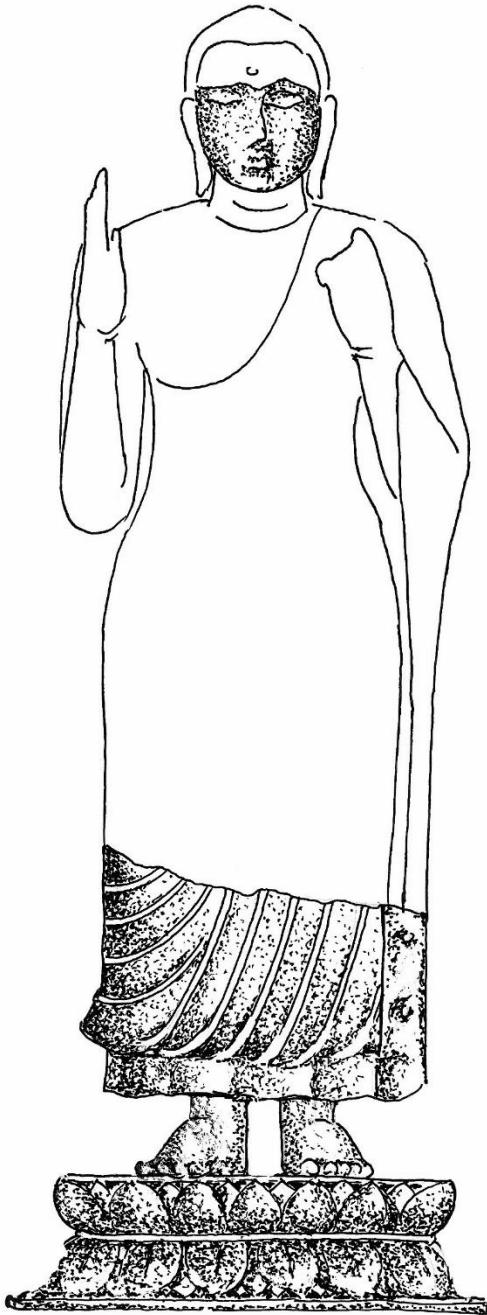
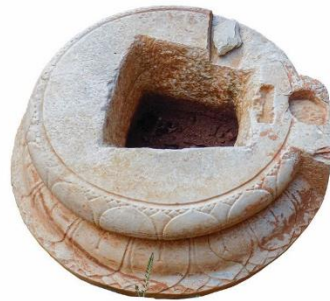
කැණීමෙන් හමු වූ පිළිම පාදම සහිත හිරි බුද්ධ ප්‍රතිමාවෙහි කොටස් සහ එම කොටස් ඇසුරින් ප්‍රති නිර්මාණය කළ බුද්ධ ප්‍රතිමාව

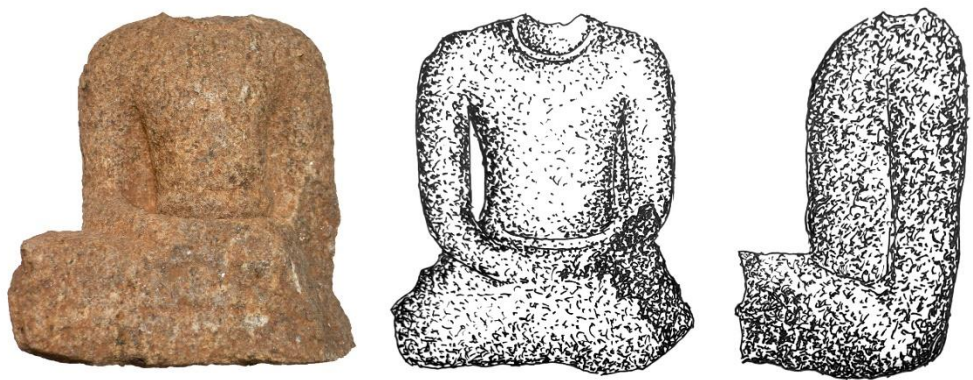
කැණීමෙන් හමු වූ හිඳි බුද්ධ ප්‍රතිමාව

මෙම ප්‍රතිමා ගෘහය තුළින් අඩි 1 1/2 ක් උසැති හිස රහිත බුද්ධ ප්‍රතිමාවක් හමු වී ඇත. මෙය ග්‍රැනයිට් පාෂාණයෙන් නිර්මාණය කරන ලද ප්‍රතිමාවකි. මෙම ප්‍රතිමාව විදේශයක නිර්මාණය කර මෙරටට ගෙනෙන ලද සමාධි ප්‍රතිමාවක් ලෙස අනුමාන කළ හැකිය.

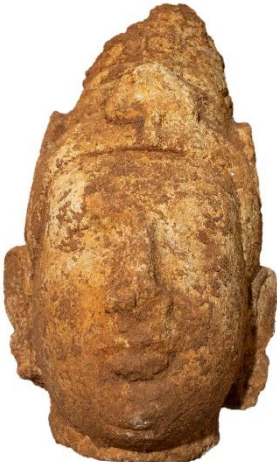
බෝධිසත්ව ප්‍රතිමාවේ ශීර්ෂය

අවලෝකිතේශ්වර බෝධිසත්ව ප්‍රතිමා ද්විත්වයක් වන කුමාර සහ යෝගී යන අවලෝකිතේශ්වර බෝධිසත්වරූන් ලෙස හඳුනාගත හැකිය. මෙම ප්‍රතිමා ක්‍රි.ව. 8 - 9 සියවස් නියෝජනය කරන ස්ථටික හුණු ගලින් නිමවූ බෝධිසත්ව ප්‍රතිමා දෙකකි. රාජකීය ආහරණයෙන් විභූෂිත අවලෝකිතේශ්වර ප්‍රතිමාවන්හි රාජකීය වස්ත්‍ර සහ අනගි ආහරණ නම් හර, කේයුර, කන්කන, නූපුර සහ කර්ණකුණ්ඩල වේ. යෝගී අවලෝකිතේශ්වර ප්‍රතිමාවන්හි යෝගී ශෛලිය වන අතර එය හඳුනාගත හැකි තවත් ලක්ෂණ ලෙස ජටාමකුටයක් හා අජන ද, මාර්ග හෝ කොටියෙකු, දිවියෙකු වැනි සතෙකුගේ හමක් ඉණවටා දෝතියට උඩින් බැඳ තිබේ. යෝගී අවලෝකිතේශ්වරයන්ගේ කොණ්ඩයේ කෙස් රොද දෙකක් උරහිස් මතට වැටී ඇත. මෙම ස්ථානයෙන් හමුවන යෝගී අවලෝකිතේශ්වරයන්ගේ ඉණ වටා දවටා ඇති දිවියෙකු හෝ කොටියෙකු වැනි සත්ව හමෙහි සත්වයාගේ මුහුණ හොඳින් දැකගත හැකි වෙයි. මෙය අප රට සාමාන්‍යයෙන් හමුවන ප්‍රතිමා හා සමාන බව කිව හැකිය. යෝගී අවලෝකිතේශ්වරයන්ගේ උඩුකය නිරුවත්ය. ආහරණවලින් අලංකාර වී නොමැත. පපුව උඩින් විකර්ණව දිවයන යෝගී ස්වභාවය පෙන්නවන පූන නූලක් වේ. ආහරණ රහිත යෝගී හා ආහරණ සහිත කුමාර අවලෝකිතේශ්වර අතර වෙනස මෙහිදී පැහැදිලිව හඳුනාගත හැකිය. අවලෝකිතේශ්වර ප්‍රතිමා ද්විත්වයෙන් කුමාර අවලෝකිතේශ්වර ප්‍රතිමාවෙහි හිස පමණක් කැණීම මගින් අනාවරණය වී ඇති අතර, යෝගී අවලෝකිතේශ්වර ප්‍රතිමාවට අයත් කොටස් කැඩී ගොස් තිබුණ ද ප්‍රතිමා ව ම හමු වී ඇත. මෙම ස්ථානයෙන් හමුවන ප්‍රතිමාවන්ට අයත් කොටස් අතර කැවුණු අත් හා පිළිමයෙහි පාදම් හා බැඳෙන පාද කොටස් ද වේ. බෝධිසත්ව ප්‍රතිමා ද්විත්වය සඳහා යෙදූ පිළිම පාදම් ද මේ අතර වේ. ඒවා නෙලුම් මල් කැටයමින් අලංකාර කර ඇත.

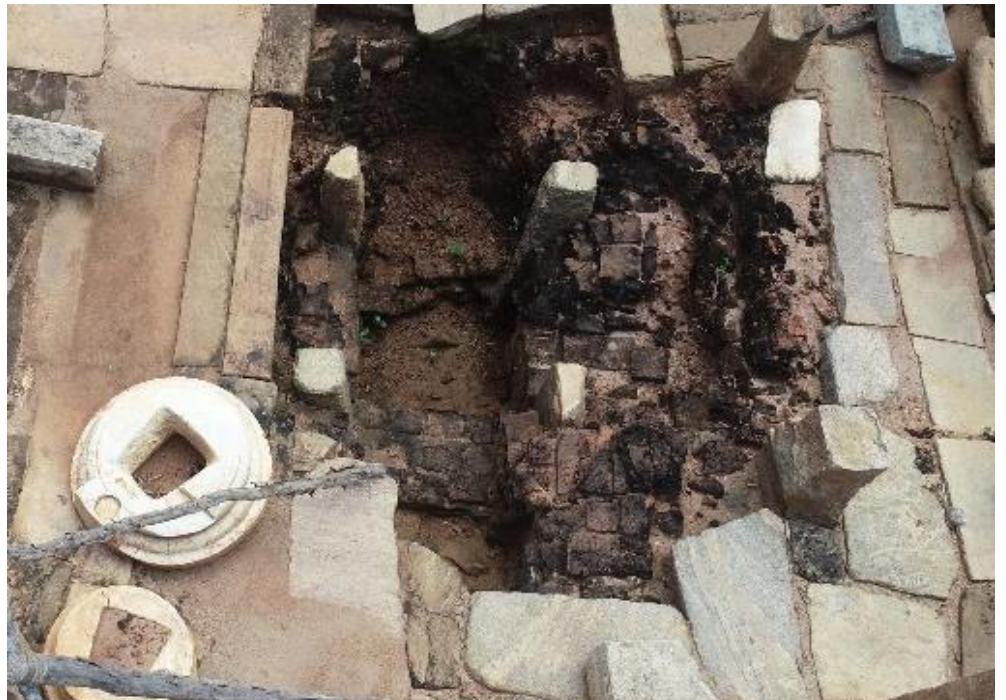
අනවසර කැණීමට ලක්වූ වලෙහි පස් ඉවත් කිරීමෙන් පසු පෙනී යන්නේ එම කැණීම බොහෝ කලකට පෙර සිදුවූවක් බවයි. එයින් අනාවරණය වන පරිදි පිළිම ගෙය ගෙබිමෙහි වූ කලුගල් පුවරුවලට යටින් ගඩොල් ඇතුරුමක් වන බවත්, එය පිළිම ගෙය පැරණි අවධියක් බවත් තහවුරු කරයි. (මූලතිව් කුරුන්දි විහාර පිළිමගෙය කැණීම් ව්‍යාපෘති වාර්තාව 2022)

පිළිමගෙය මධ්‍යය අනවසර කැණීමට ලක්වූ වලෙහි පස් ඉවත් කිරීමෙන් පසු

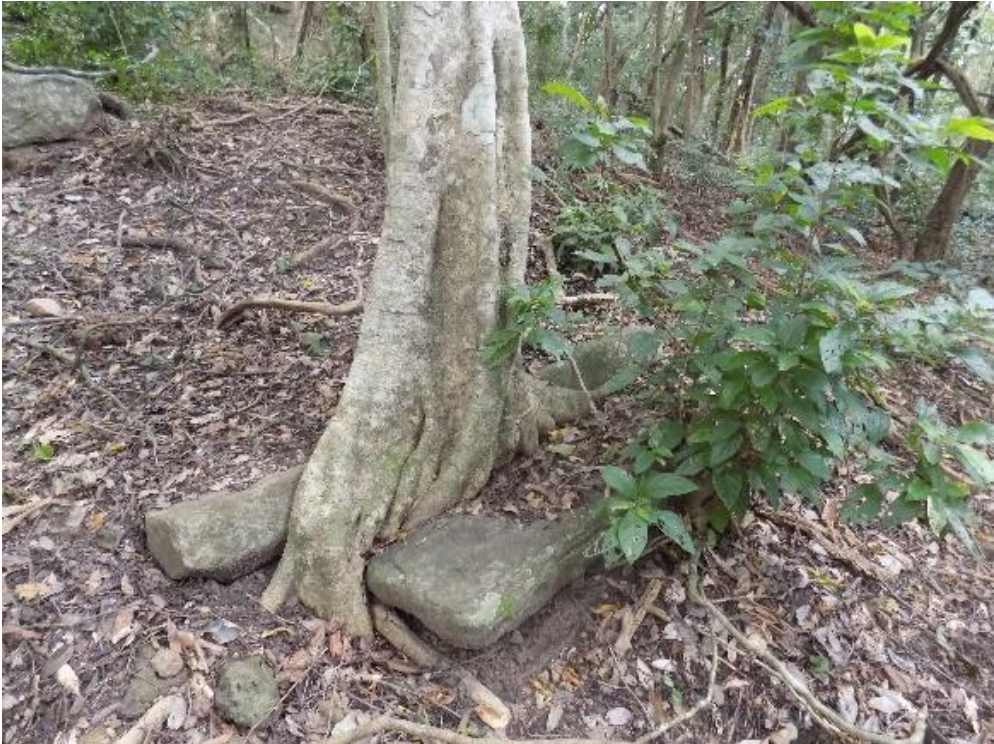
නැගෙනහිර බැවුම ඔස්සේ පර්වත මස්තකයට ප්‍රවේශවීම සඳහා යෙදූ පියගැට පන්තියෙහි දැනට පියගැට කිහිපයක් පමණක් ස්ථාන 2-3 ක පමණක් දක්නට ලැබේ. මෙම පියගැට පන්තියට අයත් පියගැටවලින් විශාල ප්‍රමාණයක් පසින් යටවී හෝ ගලවා ගෙන ගොස් ඇතැයි විශ්වාස කළ හැකිය. දැනට ඉතිරි ව ඇති පියගැට විශාල ගස්වල මුල්වලට හිරවී තිබෙන නිසා ඉහළ මතුපිට ඇති බව පෙනෙන අතර, මෙම පිටිසුමෙහි මුරගල් දක්නට නොලැබේ. දැනට කොටස් වශයෙන් සහ සම්පූර්ණ පියගැට ලෙස හඳුනාගත හැකි පියගැට කිහිපයක් දක්නට ලැබෙන අතර සම්පූර්ණ පියගැටයක් ලෙස විශ්වාස කළ හැකි පියගැටයක දිග සෙ.මී. 165 ක් වේ.

නැගෙනහිර පසින් පිහිටි පියගැට පන්තියට අයත් පියගැට සංඝාරාම සංකීර්ණයට ප්‍රවේශවීමට වූ පියගැට පන්ති සහිත ප්‍රවේශ මාර්ග ද්විත්වයෙන් ප්‍රධාන ප්‍රවේශය උතුරු දිශාවෙන් පිහිටන්නට ඇතැයි සිතිය හැකි වන්නේ මෙහි සංඝාරාම සංකීර්ණයෙහි වූ හඳුනාගත් ගොඩනැගිලි සියල්ල ම උතුරු ප්‍රවේශයට මුහුණලා ඇති බව පැහැදිලි ව පෙනෙන බැවිනි.

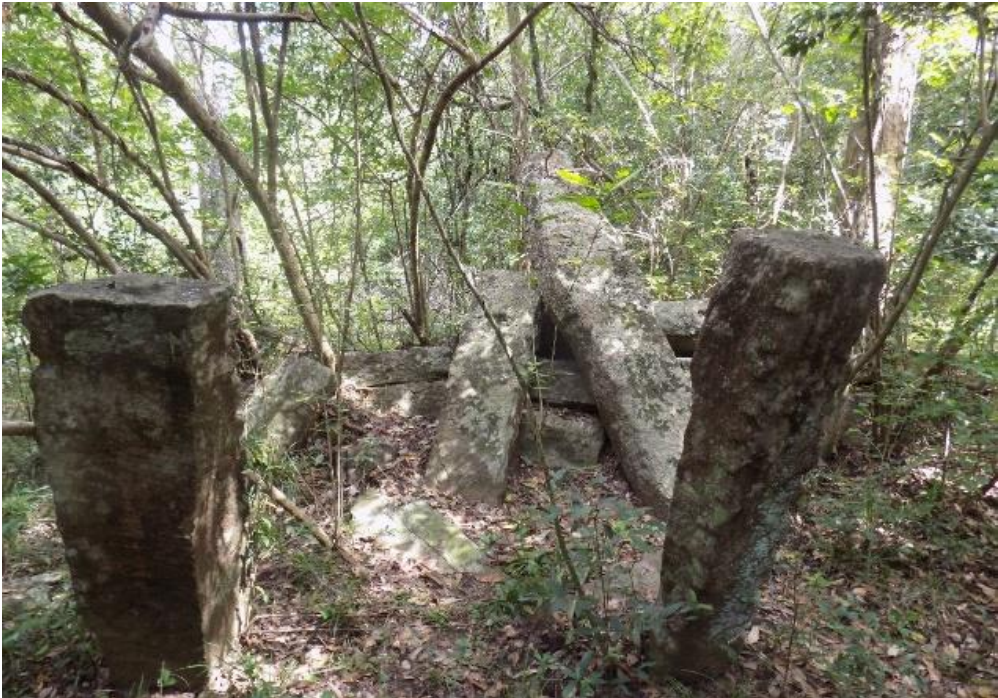
උක්ක වැව් බැම්ම අවසානයේ ඒ අසල ම ගලා යන දිය පහරක් ආවරණය වන ලෙස තනා ඇති ගල් පාලමක් වැනි ඉදිකිරීමකි. නැගෙනහිර - බටහිර දිශානුගතව ඉදිකරන ලද පාලමෙහි පේළි දෙකකට දෙපසට කණු දෙක බැගින් කණු අටක් පිහිටා ඇත. ස්ථානයේ පෙරලුණු ගල් කණු හා ගල් පුවරු විශාල ප්‍රමාණයක් ද වේ. ගල් පාලමට නුදුරින් දිය පාර ආසන්නයේ පෙරළුණු ගල් කණු තුනක් දක්නට ඇත. ගල් පාලමෙහි එක් කෙලවරක කුඩා ගොඩැල්ලක් දක්නට ලැබෙන අතර ඇතැම් විට එය ගොඩනැගිල්ලක් තිබූ ස්ථානයක් ලෙස අනුමාන කළ හැකිය. ඒ අනුව එම පාලම එම ගොඩනැගිල්ලට පිවිසීම සඳහා තැනූ එකක් විය හැකි ය.

ගල් පාලම
